DISSERTAÇÃO

**REVENDO A PRÁTICA DA CONSERVAÇÃO DAS
HABITAÇÕES SOCIAIS: O CASO DA RUA SENADOR
POMPEU, Nº 34**

Caroline Dazzi Machado

2020

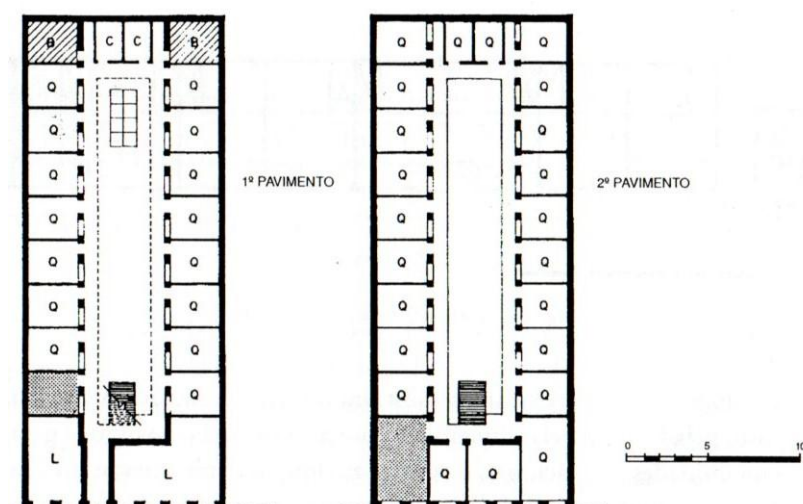
Fig. 11. Estalagem, Rua Senador Pompeu.

Figura 15 Planta baixa do cortiço localizado na Rua Senador Pompeu/RJ, objeto deste trabalho. A legenda “estalagem” justifica-se em função da compreensão da autora Lilian Vaz que não diferencia estalagens de cortiços.

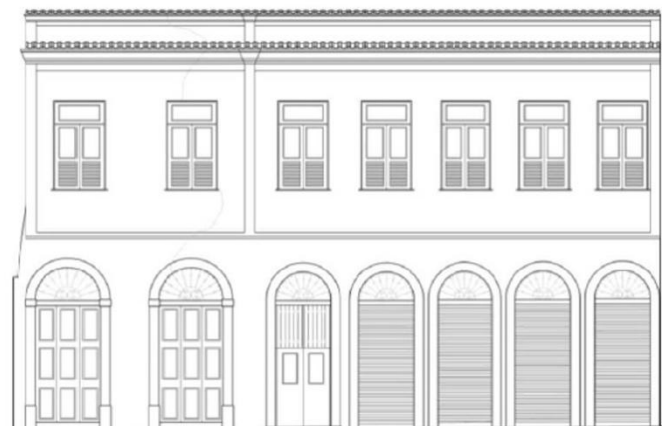
Fachada principal: Projeto básico elaborado em 1999 e executado

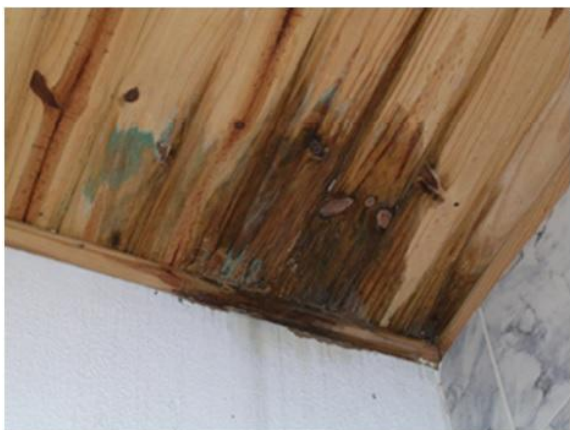
Fig.III.45 Umidade no forro de madeira. Foto do autor, 2007.

O piso da circulação do pavimento superior também foi executado mantendo a utilização da madeira e os problemas apontados pelo autor da dissertação são referentes às diversas infiltrações que causam o desgaste e mancham o material. Um dos motivos para o acúmulo de água seria o caimento do piso, fator cuja responsabilidade recai sobre o executor da obra. No cimentado do pátio, os danos encontrados também tinham relação com o acúmulo de água, o escoamento incorreto e a qualidade do material empregado na obra (CARDOZO,

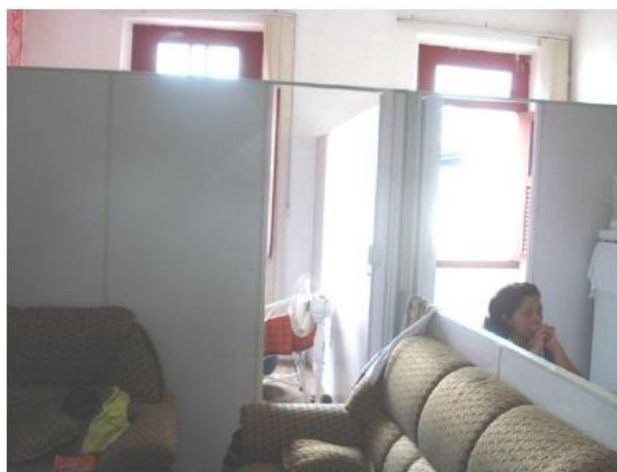
Fig.III.73 Instalação de divisórias. Foto do autor, 2008.
